## プレストコンクリート橋

### 劣化メカニズム

#### 顕在化しつつある劣化と問題点

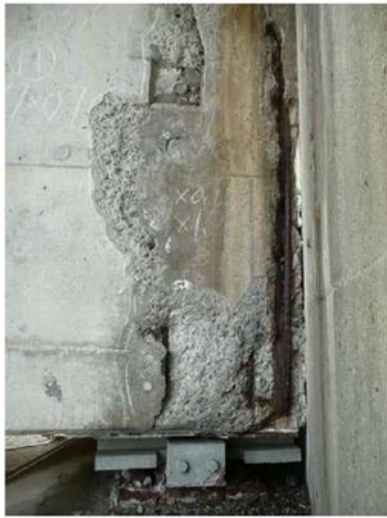
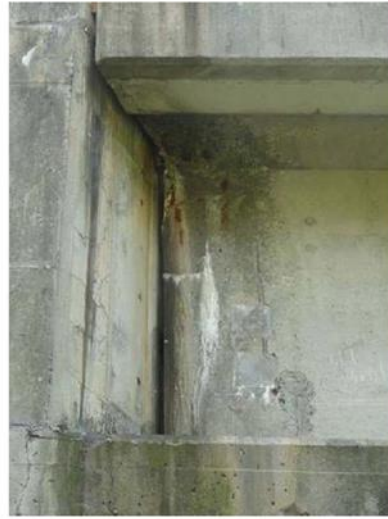
- (1) 金沢支社管内における PC 橋の劣化の原因は、凍結防止剤を含む水による塩害を主体に考えます。
- (2) 顕在化しつつある劣化が耐荷性能の低下に与える影響の度合いは、凍結防止剤を含む水の侵入経路と劣化機構を考慮します。
- (3) 現在、顕在化しつつある劣化の原因ならびに部位、症状は下記のとおりです。
  - a. 伸縮継手からの漏水の桁端部への浸透。
  - b. 橋面からの漏水の上床版への浸透。
  - c. 排水管からの漏水の下床版への浸透。
  - d. グラウトホースに沿った漏水の浸透。
  - e. 打継目に沿った漏水の浸透。

【伸縮継手からの漏水の桁端部への浸透による桁端部劣化の例】

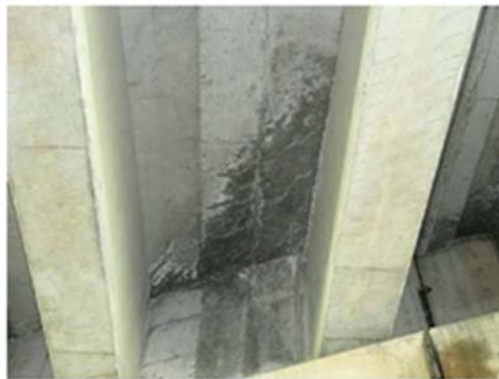
【橋面からの漏水による上床版劣化の例】

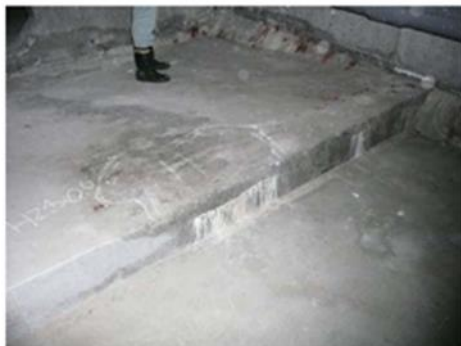
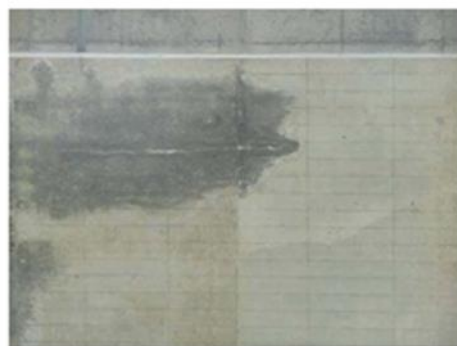
【排水管からの漏水による下床版劣化の例】

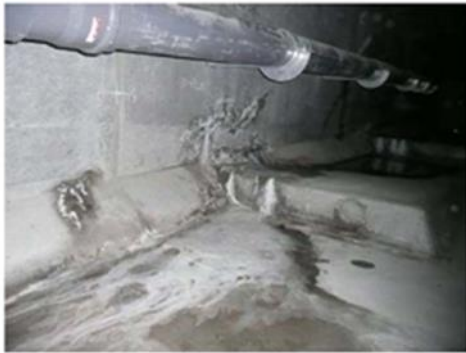
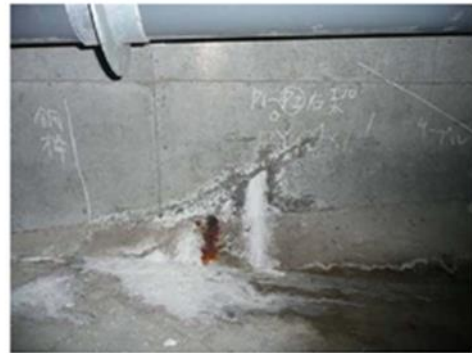
【グラウトホースを伝う漏水の例】

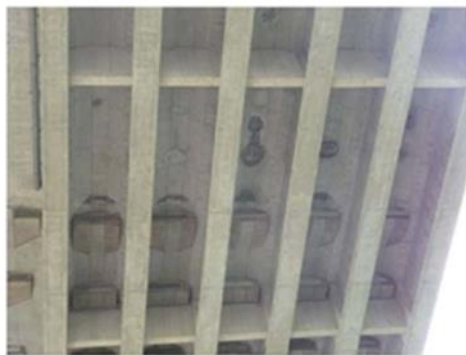
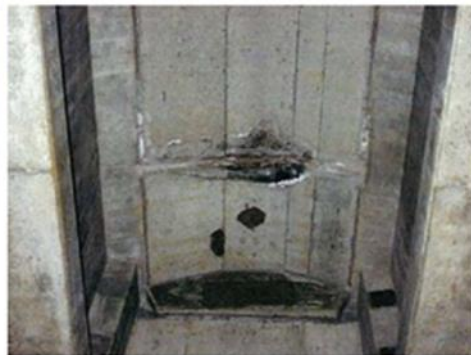
【打継目に沿った漏水の浸透による劣化の例】

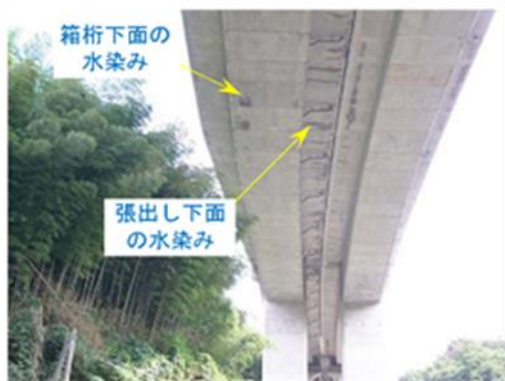
【水の浸入経路】

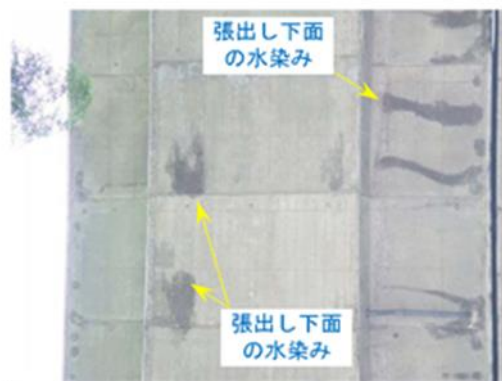
【張出し床版下面の変状】

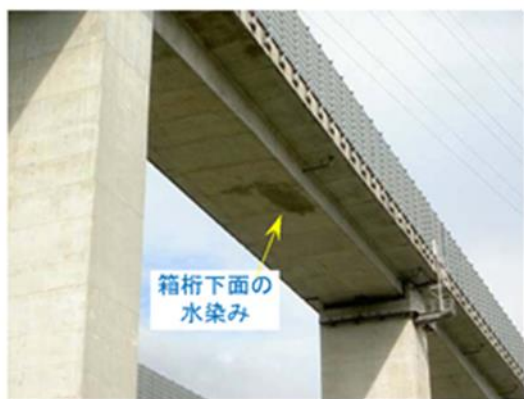
【箱桁下面の水染み】

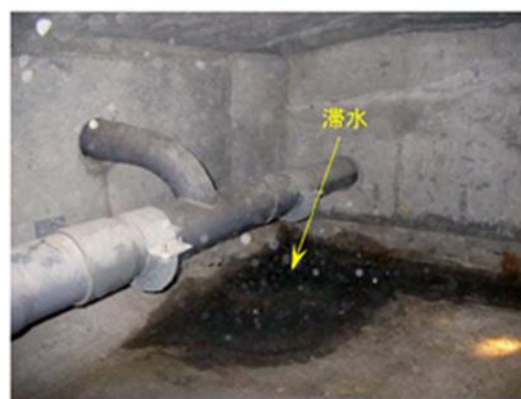
【水染み上の箱桁内部】

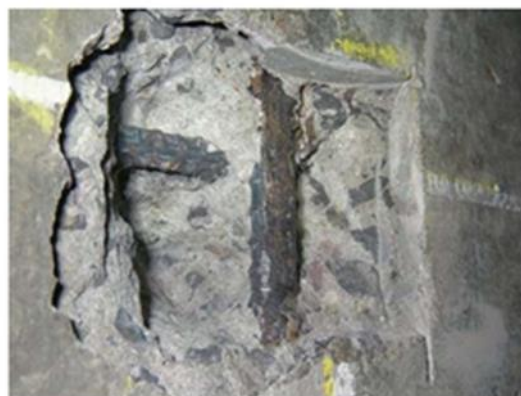
【はつり出した鉄筋の腐食状況】
