## 鋼 橋

### 鋼部材補修

## R C 床版（鋼橋）

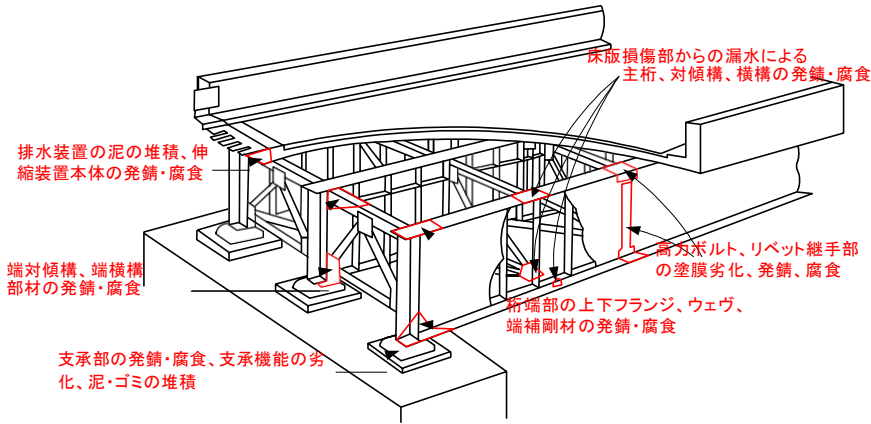
| 鋼部材(防食機能劣化・腐食) | | | |
|---|---|---|---|
| 損傷概要 | <p>鋼部材の腐食を防止するためには、塗膜の劣化状態に応じた定期的な塗装の塗替えを実施することが適切な方法です。しかし、特殊な要因による局所的な塗膜劣化に関しては、点検・調査による確認が難しく、腐食が著しく進行することもあります。また、海岸への近接や凍結防止剤散布などの環境条件が、湿気・温度などの自然環境条件と重なり、予想以上に早期に塗膜が劣化し腐食が生じた事例もあります。以下に代表的な腐食事例を示します。</p> <p>(a) 特殊要因による局所的な腐食</p> <p>① 桁端部の腐食</p> <p>桁端部の伸縮装置の排水機能が不十分な場合は、この部位から雨水が漏水し、主桁端部のフランジ、ウェブや端対傾構部材などに腐食が発生します。</p> <p>② 床版漏水部の腐食</p> <p>RC床版の打継ぎ部やひび割れ劣化部からの漏水が、鋼桁部の腐食を発生することがあります。床版内を伝わった雨水はアルカリ性であり、アルカリに弱い塗装系では、塗膜が早期に劣化し、桁のフランジやウェブ部が局所的に腐食する場合があります。</p> <p>③ 箱桁内部の腐食</p> <p>箱桁内部に水が滞水し、フランジやウェブ、縦リブなどに腐食が生じた事例があります。湿気のこもりや結露などが原因の一つと考えられ、高力ボルト継手部におけるすき間や桁端ダイヤフラムの開口部からの雨水の浸入も大きな要因です。</p> <p>(b) 塩害による腐食</p> <p>海岸付近の橋梁は、飛来塩分の付着が腐食を促進し、上部構造全体に腐食が進行している事例があります。また、山間寒冷地などにおいて凍結防止剤が路面に散布される橋梁においても同様の腐食の生じることがあります。</p> <p>(c) 耐候性鋼材の裸使用部材における異常さびの発生</p> <p>桁端部や漏水部などでは、さびの安定化のための環境条件が得られにくく、進行性の異常さびが生じる場合があります。また、部材の下面、上下線間の内桁部など、雨水に洗われにくい部位では、飛来塩分や凍結防止剤が付着堆積し、層状剥離さびと呼ばれる進行性の異常さびが発生する場合があります。</p> | | |
| | <p>点検時における着目点は、右図を参照とする。</p> | | |

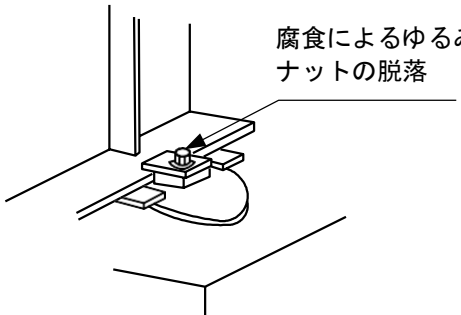
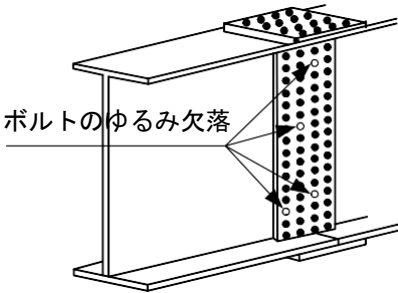
| 鋼部材(ボルトのゆるみ・脱落) | | | |
|---|---|---|---|
| 損傷概要 | <p>鋼橋の現場継手部に用いられている高力ボルトまたはリベットの劣化は、継手の耐荷性能に影響を及ぼし、高力ボルト、リベットの桁下への落下の恐れもあることから、劣化が確認された場合には、早急に対策を実施しなければなりません。</p> <p>高力ボルトあるいはリベットの劣化としては、以下の通りです。(a)腐食による劣化</p> <p>現場継手（高力ボルトおよびリベット継手）部における添接板、ボルト・リベットの頭部などの形状が、一般部と比べて複雑で凹凸があるため、塗膜厚の不均一が生じやすく、鋼材の腐食が発生しやすい箇所です。高力ボルトの腐食が進行した場合、頭部やナット部の断面が減肉し、それに伴い締め付け軸力の低下が生じ、継手のすべり耐力の確保が損なわれる場合があります。</p> <p>また、リベットの腐食に関しては、その頭部のみでなく、リベット軸部にまで腐食が進行した場合は、支圧強度の低下、ゆるみの発生につながります。</p> <p>(b)リベットのゆるみによる劣化</p> <p>リベット接合においては、高力ボルト接合の場合と異なり、締め付け軸力が導入されていないことから、腐食などによりゆるみが発生しやすいです。ゆるみが発生した場合は、継手部に隙間が生じ、さらに腐食が進行し、支圧接合としての継手強度の低下により、継手の安全性を確保することができなくなる場合があります。</p> <p>(c)高力ボルトの遅れ破壊による劣化</p> <p>遅れ破壊は、静的な荷重のもとで、ある時間経過後、外見上ほとんど変形を伴うことなく、突然脆性的に破壊する現象です。遅れ破壊の発生は、いずれも外観からは確認することができないため、実橋ではボルトの叩き点検や超音波探傷試験などにより、割れが内在しているボルトを推定することになります。</p> <p>遅れ破壊の発生限界は、ほぼ引張強さ <math>1200\text{N/mm}^2</math> 程度と言われており、現在用いている高力ボルト F10T（引張強さ <math>1000\text{--}1200\text{N/mm}^2</math>）では、遅れ破壊の発生事例は報告されていません。</p> <p>F11T（引張強さ <math>1000\text{--}1200\text{N/mm}^2</math>）では、遅れ破壊の可能性があります。また、鋼材の成分等の関係から昭和 50 年代後半に施工されたものに遅れ破壊が発生しています。</p> | | |

- ①高力ボルトは、腐食により締付け軸力が低下するため、腐食量（ナット肉厚やボルト頭の掛かり長が半分程度で急激に軸力低下）により、新規ボルトに取替え、腐食環境を改善します。
- ②F11T 高力ボルトは、遅れ破壊や腐食等の劣化が生じる恐れがあるため、その場合は、F10T 高力ボルトあるいは S10T 高力ボルトに取替え、腐食環境を改善します。
- ・劣化ボルトのみ取替え。
  - ・劣化ボルトの発生した添接部の全ボルトの取替え。
  - ・劣化ボルトと同一ロット製造の全ボルトの取替え。
- ③リベット軸部の腐食やゆるみの生じたリベットは、F10T あるいは S10T ボルトに取替えます。
- ・劣化リベットのみ取替え。
  - ・劣化リベットの発生した継手部の全ボルトの取替え。
