アルカリ骨材反応

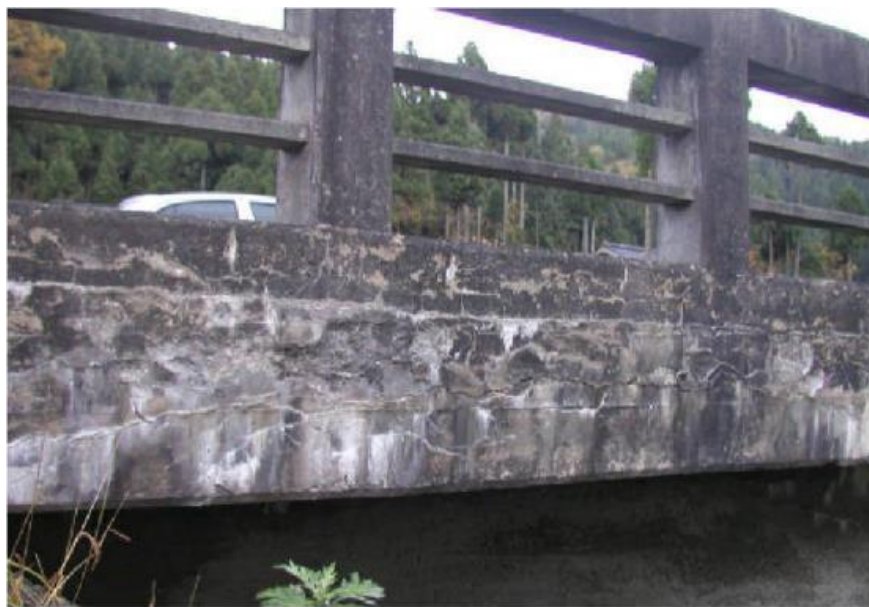
【一般的な路面排水の影響を受ける箇所でのアルカリシリカ反応による劣化事例】

- ・アルカリシリカ反応は、日射、雨掛かり、海水および凍結防止剤等の影響を受けやすい箇所で進行するため、調査対象の構造物がそれらの作用を受けるかに留意します。（解説写真-2.2.4）
- ・鋼材による拘束の有無により、アルカリシリカ反応によるひび割れ性状は変化するため、鋼材の配置状況に留意します。
